成田空港の更なる機能強化
環境影響評価に係る環境保全の取り組み
(2021 年次版)

2022 年10月

成田国際空港株式会社

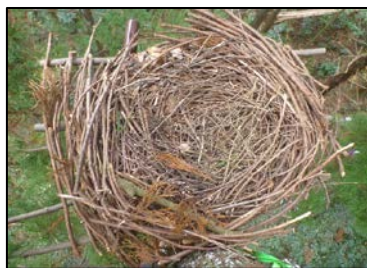
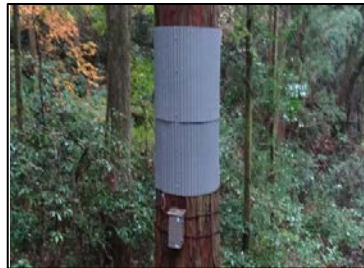
代替巣設置写真（No.オオタカ A） 獣害対策実施写真（No.オオタカ A）

対象種	環境保全措置の実施状況	事後調査結果の概要																		
オオタカ	<p>【2020年度】 「オオタカの人工代替巣設置に関する手引き（案）」（平成20年 財団法人 道路環境研究所）を参考に、オオタカの好む樹林環境や営巣木等の条件を考慮した適地を選定し、成田市の2箇所にて人工代替巣を設置した。なお、設置木には獣害対策（トタン波板の設置）を実施した。</p> <p>（設置状況の概要）</p>

設置場所	成田市		No.	オオタカA	オオタカB	設置日	2020年11月24日	2020年11月25日	樹種	スギ	スギ	設置高さ	約20m	約15m	地形	谷地形の斜面上部	緩い谷地形の斜面中部	<p>【2020年度】 映像を用いた巣内観察による繁殖状況のモニタリング調査の結果、いずれもオオタカの飛来は確認されなかった。</p>
設置場所	成田市																			
No.	オオタカA	オオタカB																		
設置日	2020年11月24日	2020年11月25日																		
樹種	スギ	スギ																		
設置高さ	約20m	約15m																		
地形	谷地形の斜面上部	緩い谷地形の斜面中部

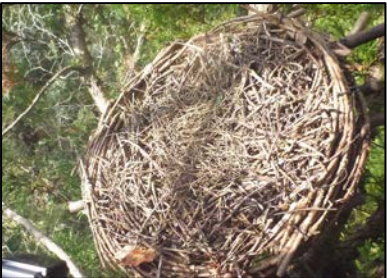
対象種	環境保全措置の実施状況	事後調査結果の概要																														
サシバ	<p>【2021年度】 2020年度に、代償可能性を有する谷津環境において現地調査を実施し、HSIモデルによる谷津の評価(2次抽出)を行い、サシバの好む樹林環境や営巣木等の条件を考慮した適地を選定した。2021年度、最新の調査の営巣地分布結果を反映した再解析を実施し、多古町、芝山町の2エリア4箇所的人工代替巣を設置した。なお、設置木には獣害対策(トタン波板の設置)を実施した。</p> <p>(設置状況の概要)</p>

</div> <p data-bbox="636 1238 1012 1268">代替巣設置写真 (No. サシバ D)</p>	設置場所	多古町		芝山町		No.	サシバ A	サシバ B	サシバ C	サシバ D	設置日	2022年3月24日	2022年3月23日	2022年3月24日	2022年3月25日	樹種	スギ	スギ	スギ	スギ	設置高さ	約19m	約18m	約15m	約15m	地形	斜面下部の林縁	斜面下部の林縁	斜面下部の林縁	斜面下部の林縁	<p>【2021年度】 映像を用いた巣内観察による繁殖状況のモニタリング調査は、2022年4月からの繁殖シーズンより実施し、調査結果は2022年度に報告予定である。2022年3月31日時点では、いずれもサシバの飛来は確認されていない。</p>
設置場所	多古町		芝山町																													
No.	サシバ A	サシバ B	サシバ C	サシバ D																												
設置日	2022年3月24日	2022年3月23日	2022年3月24日	2022年3月25日																												
樹種	スギ	スギ	スギ	スギ																												
設置高さ	約19m	約18m	約15m	約15m																												
地形	斜面下部の林縁	斜面下部の林縁	斜面下部の林縁	斜面下部の林縁

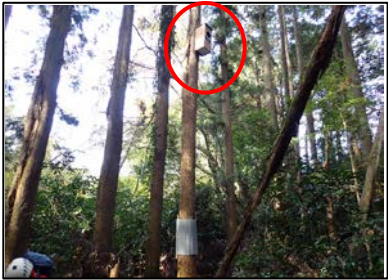
対象種	環境保全措置の実施状況	事後調査結果の概要																		
フクロウ	<p>【2021年度】 生息状況調査・樹洞調査、適地林調査及び解析結果を踏まえて、芝山町の2エリア2箇所にも巣箱を設置した。なお、設置木には獣害対策（トタン波板の設置）を実施した。 （設置状況の概要）</p>

<p>フクロウ巣箱設置・獣害対策実施写真（No.フクロウB）</p>	設置場所	芝山町		No.	フクロウA	フクロウB	巣箱の設置	2021年11月19日	2021年11月19日	樹種	スギ	スギ	設置高さ	約8m	約10m	地形	緩斜面の上部	斜面下部	<p>【2021年度】 2021年度に実施した巣箱の確認の結果、2022年3月31日時点では、いずれもフクロウの利用は確認されなかった。</p>
設置場所	芝山町																			
No.	フクロウA	フクロウB																		
巣箱の設置	2021年11月19日	2021年11月19日																		
樹種	スギ	スギ																		
設置高さ	約8m	約10m																		
地形	緩斜面の上部	斜面下部

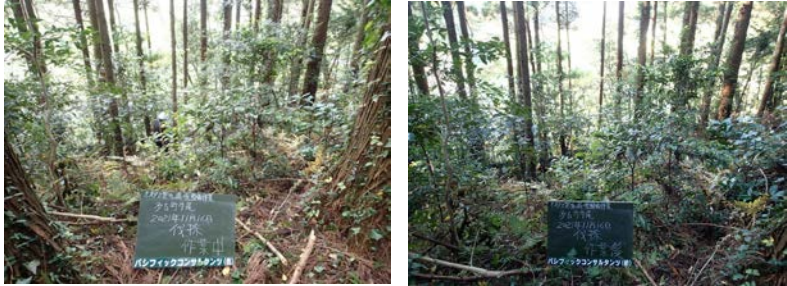
対象種	環境保全措置の実施状況	事後調査結果の概要									
オオタカ	<p>【2021年度】 2箇所の代替巣設置木周辺におけるオオタカの飛翔空間を確保するための林内整備として、亜高木の伐採及び代替巣周囲の枝払い等を行った。 (実施状況の概要)</p>

</div> <p data-bbox="689 906 999 967">林内整備状況（No. D） （左：整備前、右：整備後）</p>	設置場所	多古町		No.	C	D	代替営巣林整備日	2021年11月16日	2021年11月16日	<p>【2021年度】 映像を用いた巣内観察による繁殖状況のモニタリング調査の結果、2022年3月31日時点では、いずれもオオタカの飛来・繁殖兆候は確認されなかった。 2022年4月からの代替営巣林の整備場所周辺における広域定点調査、営巣場所調査の結果は、2022年度に報告予定である。</p>
設置場所	多古町										
No.	C	D									
代替営巣林整備日	2021年11月16日	2021年11月16日

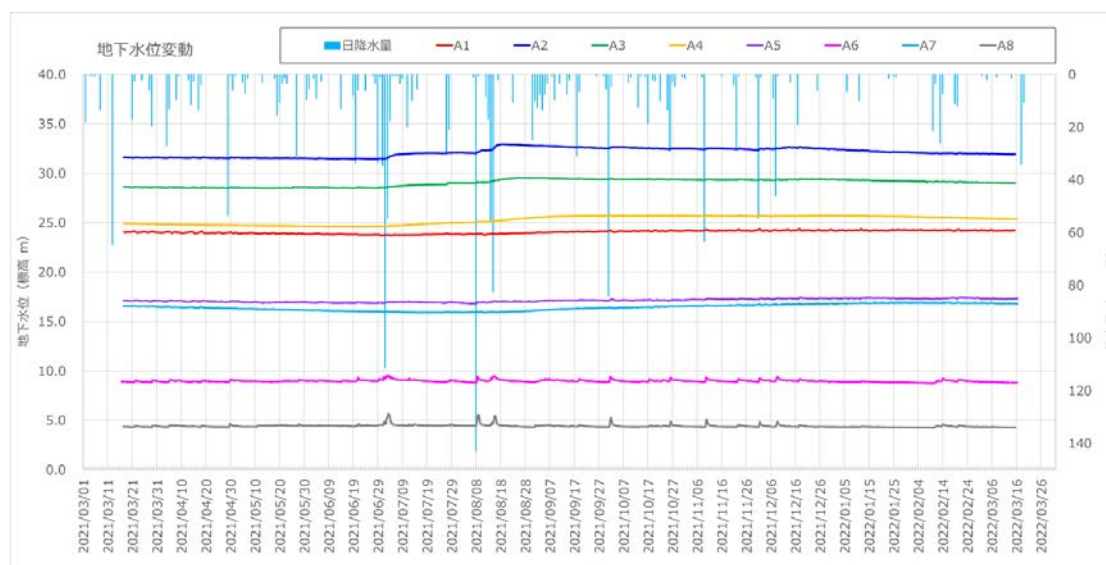
図 4-3 地下水位調査結果（2021年3月～2022年3月）

事後調査を行うこととした理由	事後調査結果の概要
予測の結果、地下水位及び周辺河川の流量に変化はないものの、環境保全措置の雨水浸透対策などの効果に不確実性があるため、事後調査を実施する。	【2021年度】 工事前の現況調査として地下水位調査を実施した。 今後(施工中、施工後)の調査結果と比較するための1年間の資料を得た。
