【概要版】

成田空港の更なる機能強化  
環境影響評価に係る環境保全の取り組み  
(2023 年次版)

2024 年 9 月

成田国際空港株式会社

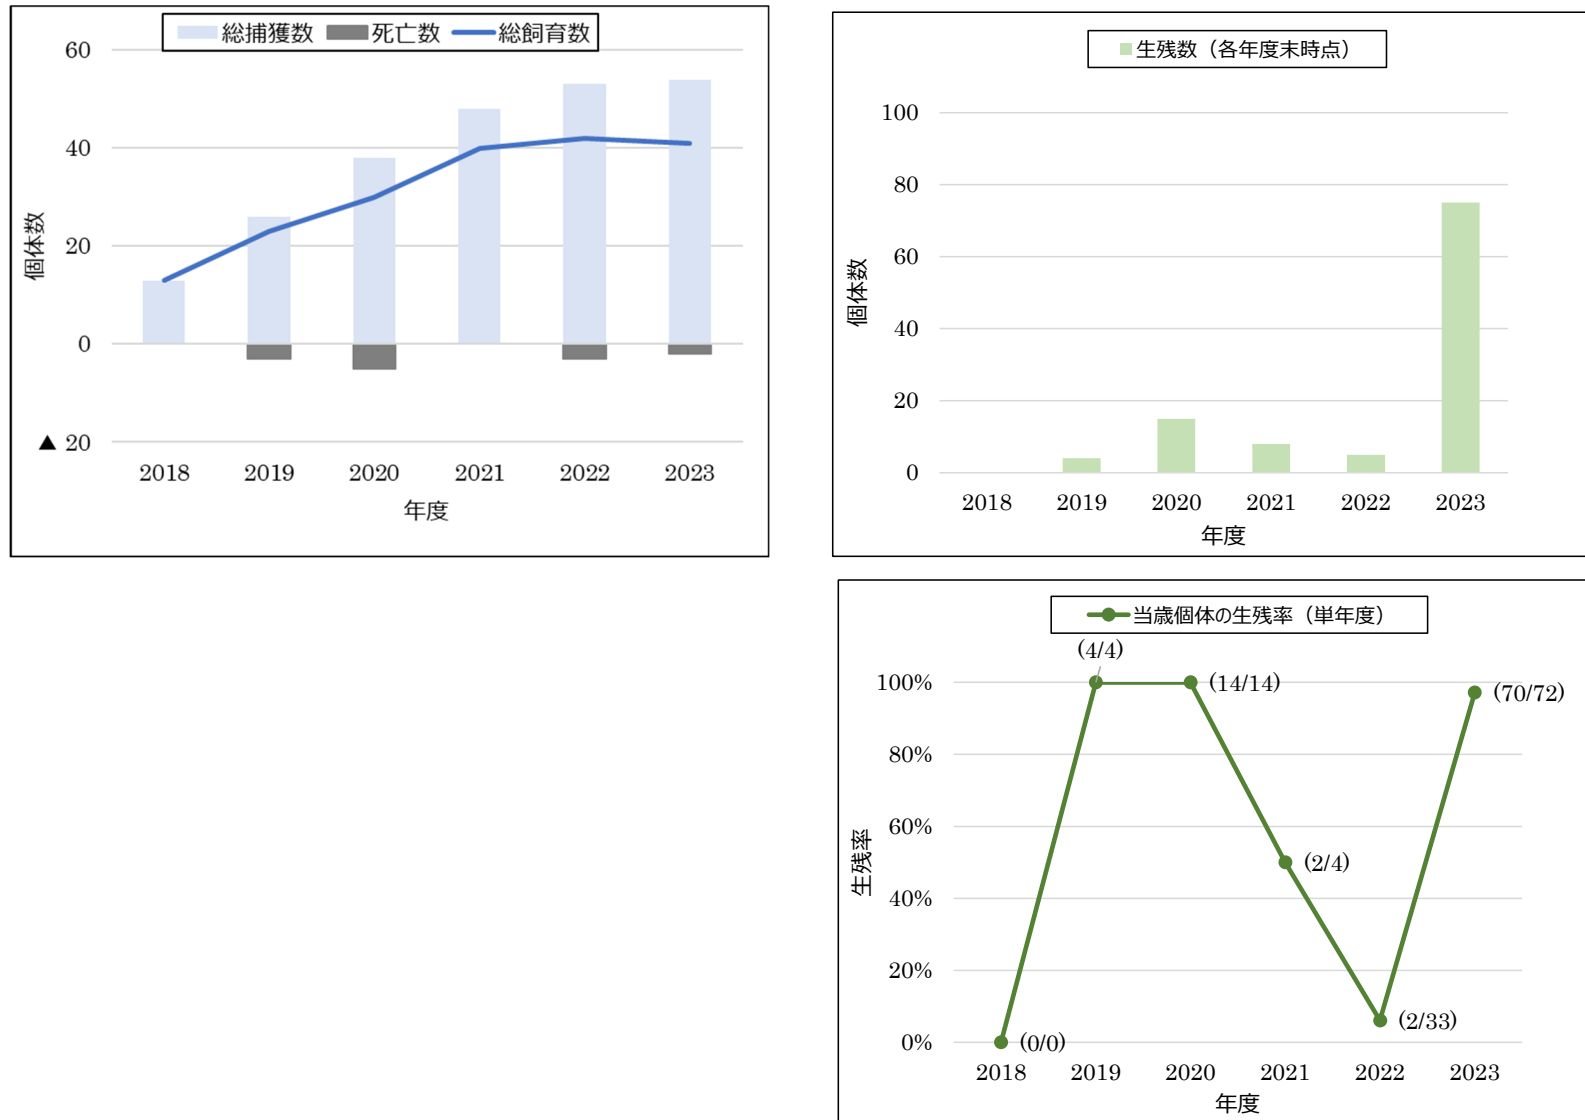
図 2-3 ニホンイシガメの捕獲・飼育状況(左)、ニホンイシガメの飼育下増殖状況(右上)、孵化年度における当歳個体の越冬成績(右下)

| 対象種 | 環境保全措置の実施状況 | 事後調査結果の概要 |
|---|---|---|
| ニホンイシガメ | <b>【2023 年度】</b><br>ニホンイシガメは、2018 年度より生息域外保全実施のため捕獲（緊急避難）及び飼育施設での飼育・増殖を実施している。<br>2023 年度は、性別不明 1 個体を捕獲（緊急避難）し、飼育施設での飼育・増殖を実施した。（【参考②】図 2-3 参照）<br>2022 年度は増殖した若齢個体の死亡数が多かったが、各種取り組みにより 2023 年度は改善した。 | <b>【2023 年度】</b><br>—<br>※環境保全措置が完了していないため未実施<br>事後調査については生息域外保全（野生復帰）開始後に実施する。 |
