成田空港の更なる機能強化 環境影響評価に係る環境保全の取り組み (2024 年次版)

2025 年 9 月

成田国際空港株式会社

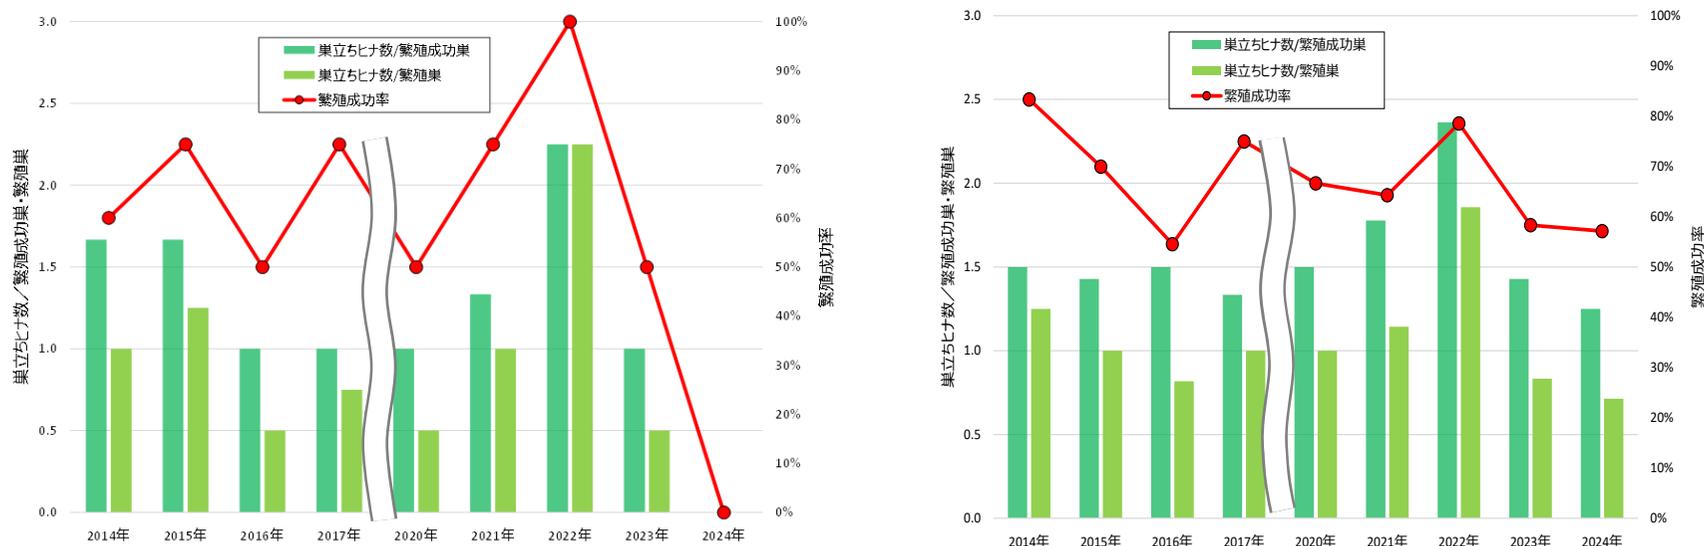
図 2-1 工事影響範囲内(左)及び調査地域(右)の繁殖成績の経年変化（オオタカ）

調査範囲	項目	環境影響評価時の調査結果				環境影響評価後の調査結果				
		2014年	2015年	2016年	2017年	2020年	2021年	2022年	2023年	2024年
工事影響範囲内の繁殖成績	繁殖数（ペア）	5	4	6	4	4	4	4	2	1
	繁殖成功率	60%	75%	50%	75%	50%	75%	100%	50%	0%
	巣立ちヒナ数合計（羽）	5	5	3	3	2	4	9	1	0
	巣立ちヒナ数/繁殖成功巣	1.7(5/3)	1.7(5/3)	1.0(3/3)	1.0(3/3)	1.0(2/2)	1.3(4/3)	2.3(9/4)	1.0(1/1)	0(0/0)
	巣立ちヒナ数/繁殖巣	1(5/5)	1.3(5/4)	0.5(3/6)	0.8(3/4)	0.5(2/4)	1.0(4/4)	2.3(9/4)	0.5(1/2)	0(0/1)
調査地域の繁殖成績	繁殖数（ペア）	12	10	11	12	9	14	14	12	7
	繁殖成功率	83%	70%	55%	75%	67%	64%	79%	58%	57%
	巣立ちヒナ数合計（羽）	15	10	9	12	9	16	26	10	5
	巣立ちヒナ数/繁殖成功巣	1.5(15/10)	1.4(10/7)	1.5(9/6)	1.3(12/9)	1.5(9/6)	1.8(16/9)	2.4(26/11)	1.4(10/7)	1.3(5/4)
	巣立ちヒナ数/繁殖巣	1.3(15/12)	1(10/10)	0.8(9/11)	1(12/12)	1(9/9)	1.1(16/14)	1.9(26/14)	0.8(10/12)	0.7(5/7)

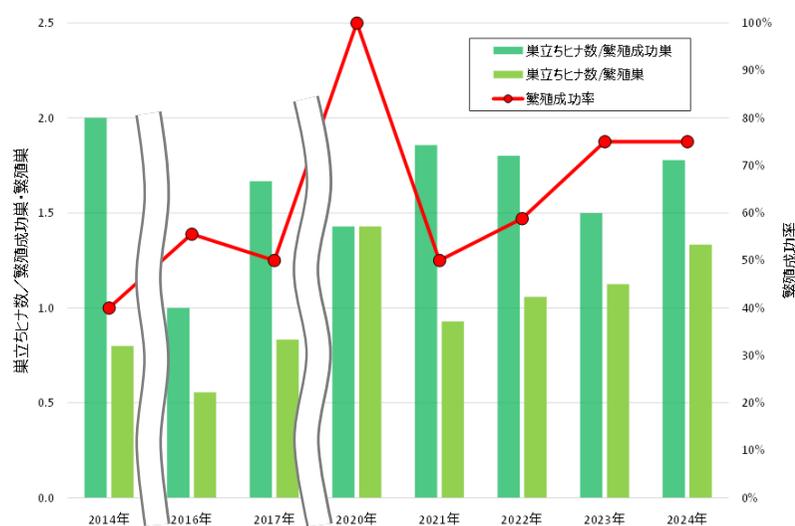
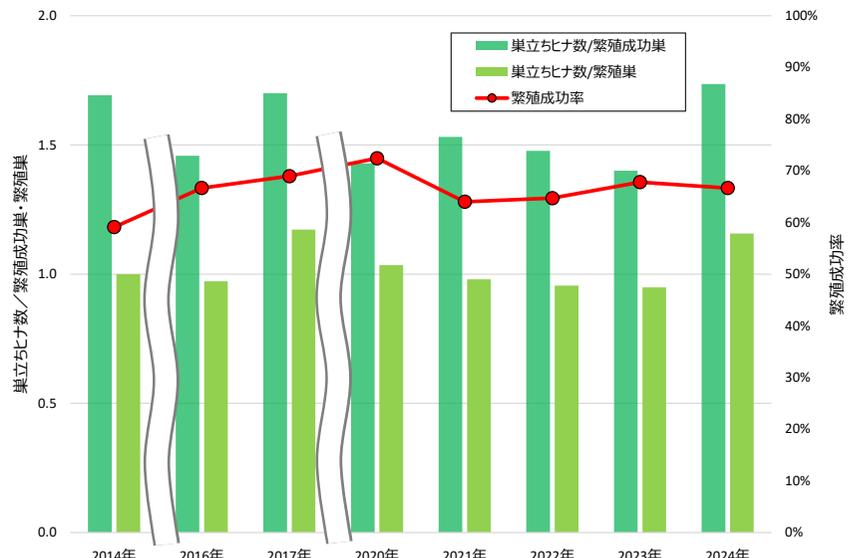
図 2-2 工事影響範囲内(左)及び調査地域(右)の繁殖成績の経年変化（サシバ）

調査範囲	項目	環境影響評価時の調査結果			環境影響評価後の調査結果				
		2014年	2016年	2017年	2020年	2021年	2022年	2023年	2024年
工事影響範囲内の繁殖成績	繁殖数（ペア）	5	9	6	7	14	17	16	12
	繁殖成功率	40%	56%	50%	100%	50%	59%	75%	75%
	巣立ちヒナ数合計（羽）	4	5	5	10	13	18	18	16
	巣立ちヒナ数/繁殖成功巣	2.0(4/2)	1.0(5/5)	1.7(5/3)	1.4(10/7)	1.9(13/7)	1.8(18/10)	1.5(18/12)	1.8(16/9)
	巣立ちヒナ数/繁殖巣	0.8(4/5)	0.6(5/9)	0.8(5/6)	1.4(10/7)	0.9(13/14)	1.1(18/17)	1.1(18/16)	1.3(16/12)
調査地域の繁殖成績	繁殖数（ペア）	22	36	29	29	50	68	59	51
	繁殖成功率	59%	67%	69%	72%	64%	65%	68%	67%
	巣立ちヒナ数合計（羽）	22	35	34	30	49	65	56	59
	巣立ちヒナ数/繁殖成功巣	1.7(22/13)	1.5(35/24)	1.7(34/20)	1.4(30/21)	1.5(49/32)	1.5(65/44)	1.4(56/40)	1.7(59/34)
	巣立ちヒナ数/繁殖巣	1(22/22)	1(35/36)	1.2(34/29)	1(30/29)	1(49/50)	1(65/68)	0.9(56/59)	1.2(59/51)

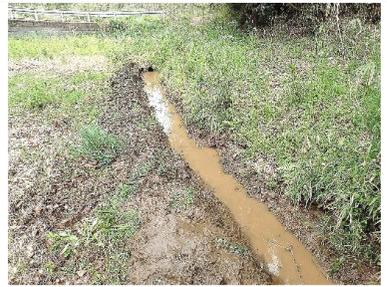
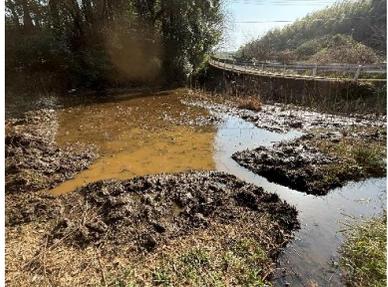
対象種	環境保全措置の実施状況	事後調査結果の概要																										
動物	<p>【2024年度】 水田耕作が放棄された結果、ホトケドジョウの生息する土水路が落葉や泥で埋まってしまった。そこで、落葉や泥の掻き出しにより、水路を整備した。加えて、排水路に土嚢袋を設置して水を堰き止めることで、耕作放棄地に水を溢れ出させて、ホトケドジョウの生息環境を整備した。また、整備した土水路と水を溢れ出させた耕作放棄地を連結することで、ホトケドジョウが土水路と水田間を自由に移動できる環境を創出した。</p> <div style="display: flex; justify-content: space-around;"> <div style="text-align: center;">

<p>整備後状況（土水路） 撮影年月：2024年4月</p> </div> <div style="text-align: center;">

<p>整備後状況（土水路と水田の連結） 撮影年月：2024年4月</p> </div> </div> <p style="text-align: center;">ホトケドジョウ生息環境の整備状況</p>	<p>【2024年度】 2024年に実施したホトケドジョウの生息環境保全の環境保全措置の効果を確認するため繁殖状況確認と個体数推定を行った。事後調査の結果、推定個体数は2024年9月に594個体であった（※2025年1月にも同様の調査を実施し、199個体と個体数を推定しているが、越冬中のため参考値として記録。）。捕獲個体数をもとに体長の組成を確認したところ、概ね1つの年級群で構成されていると考えられた。 今回は、生息環境整備直後の事後調査のため、次年度以降の調査結果も踏まえてホトケドジョウの生息環境の保全について検討する。</p> <div style="display: flex; justify-content: space-around;"> <div style="text-align: center;">

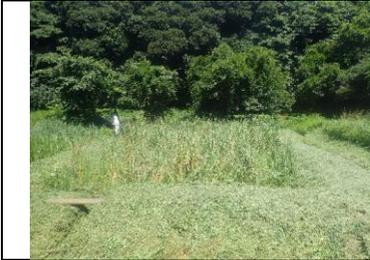
対象種	環境保全措置の実施状況	事後調査結果の概要
動物	<p>【2024年度】 2024年度は、グリーンポート エコ・アグリパークの整備後の環境の維持管理を行った。</p> <div style="display: flex; justify-content: space-around;"> <div style="text-align: center;">

<p>整備前状況 撮影年月：2024年7月</p> </div> <div style="text-align: center;">

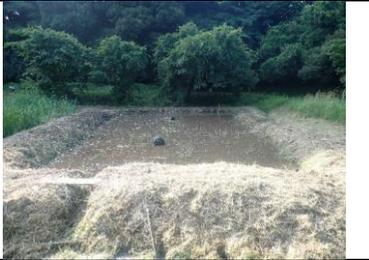
<p>整備後状況 撮影年月：2024年7月</p> </div> </div> <p style="text-align: center;">谷津環境の整備状況</p> <p>【2023年度以前】 2022年度に、グリーンポート エコ・アグリパークにおいて、谷津環境の整備・維持管理を行った。</p>	<p>【2024年度】 グリーンポート エコ・アグリパークの谷津上流部において、2022年度に実施した谷津環境再生試験（谷津再生試行）の効果を確認するため、整備地及び未整備地において、昆虫類、両生類及び爬虫類に対する相調査及び注目種調査を行った。</p> <p>（昆虫類） 早春季、春季、夏季及び秋季における現地調査の結果、整備地では合計114科258種（重要種10種、保全対象種2種）、未整備地では合計101科195種（重要種7種、保全対象種2種）の昆虫類が確認された。</p> <p>（両生類） 春季及び夏季における別項目での現地調査の結果、整備地、未整備地ともに合計3科3種（重要種3種、保全対象種3種）の両生類が確認された。</p> <p>（爬虫類） 秋季における別項目での現地調査の結果、整備地では確認されなかったが、未整備地において2科2種（重要種2種、保全対象種2種）の爬虫類が確認された。</p>

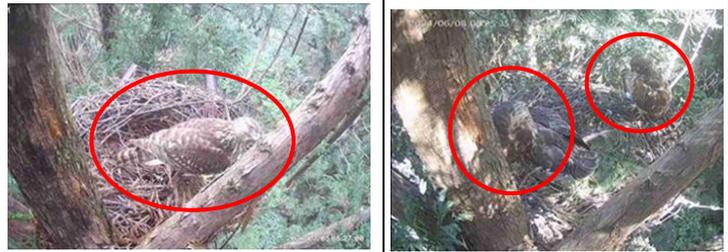
<p>注) 代替巣設置のタイミングで代替営巣林の整備を実施。</p>	設置年度	2020 年度		2021 年度		設置場所	成田市		多古町		No.	代替巣 A	代替巣 B	代替巣 C	代替巣 D	設置日	2020 年 11 月 24 日	2020 年 11 月 25 日	2021 年 11 月 30 日	2021 年 11 月 29 日	<p>【2024 年度】 2020 年度・2021 年度に設置した 4 箇所の代替巣 A～D について、映像を用いた巣内観察によるオオタカの繁殖状況のモニタリングを実施した。 調査の結果、代替巣 C においてオオタカ成鳥の飛来が確認された以外に本種の飛来はなく、繁殖利用はされなかった。 その他オオタカ以外では、代替巣 C においてノスリが繁殖し、幼鳥の巣立ちが確認された。また、代替巣 C ではフクロウの飛来を 4 回確認、代替巣 D においてサシバの飛来が 1 回確認された。 また、非繁殖期には利用向上の取組として代替巣のメンテナンスを実施した。 次年度以降も対象種の飛来状況を引き続き確認していく。今後対象種による利用が確認されない場合は、代替巣の設置位置の変更等、対応を検討する。</p> <div data-bbox="1272 839 2013 1139" style="text-align: center;">

<p>代替巣 C：オオタカ 代替巣 C：ノスリ繁殖</p> </div> <p style="text-align: center;">オオタカ代替巣の確認映像（飛来の様子）</p>
設置年度	2020 年度		2021 年度																			
設置場所	成田市		多古町																			
No.	代替巣 A	代替巣 B	代替巣 C	代替巣 D																		
設置日	2020 年 11 月 24 日	2020 年 11 月 25 日	2021 年 11 月 30 日	2021 年 11 月 29 日

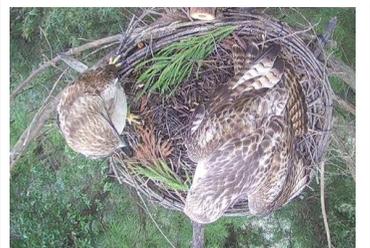
</td> </tr> <tr> <td>代替巣 A : フクロウ</td> <td>代替巣 C : ノスリ</td> </tr> <tr> <td>

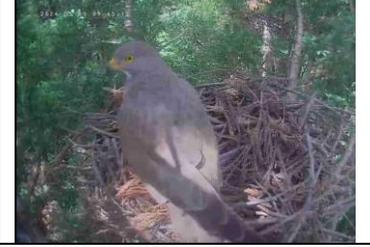
</td> </tr> <tr> <td>代替巣 D : サシバ</td> <td>代替巣 F : サシバ</td> </tr> </table> <p>サシバ代替巣の確認映像 (飛来の様子)</p>

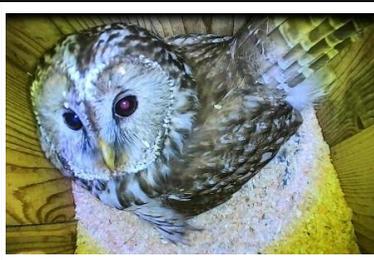
<p>フクロウ巣箱設置・獣害対策実施写真（フクロウ巣箱 D）</p>	設置年度	2021 年度		2022 年度			設置場所	芝山町		成田市		芝山町	No.	巣箱 A	巣箱 B	巣箱 C	巣箱 D	巣箱 E	設置日	11 月 19 日	11 月 19 日	11月10日	11月10日	11月10日	<p>【2024 年度】 2021 年・2022 年に設置した 5 箇所の巣箱 A～E について、巣箱の利用状況を確認した。 確認の結果、2021 年度に設置した 2 箇所、2022 年度に設置した 3 箇所の計 5 箇所のうち、3 箇所（A, B, E）の巣箱でフクロウの繁殖利用を確認した。</p> <div style="display: flex; justify-content: space-around;"> <div style="text-align: center;">

<p>巣箱A 撮影年月：2024年3月</p> </div> <div style="text-align: center;">

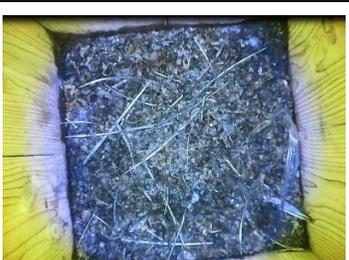
<p>巣箱E 撮影年月：2024年6月</p> </div> </div> <p style="text-align: center;">巣箱内の状況</p>
設置年度	2021 年度		2022 年度																							
設置場所	芝山町		成田市		芝山町																					
No.	巣箱 A	巣箱 B	巣箱 C	巣箱 D	巣箱 E																					
設置日	11 月 19 日	11 月 19 日	11月10日	11月10日	11月10日

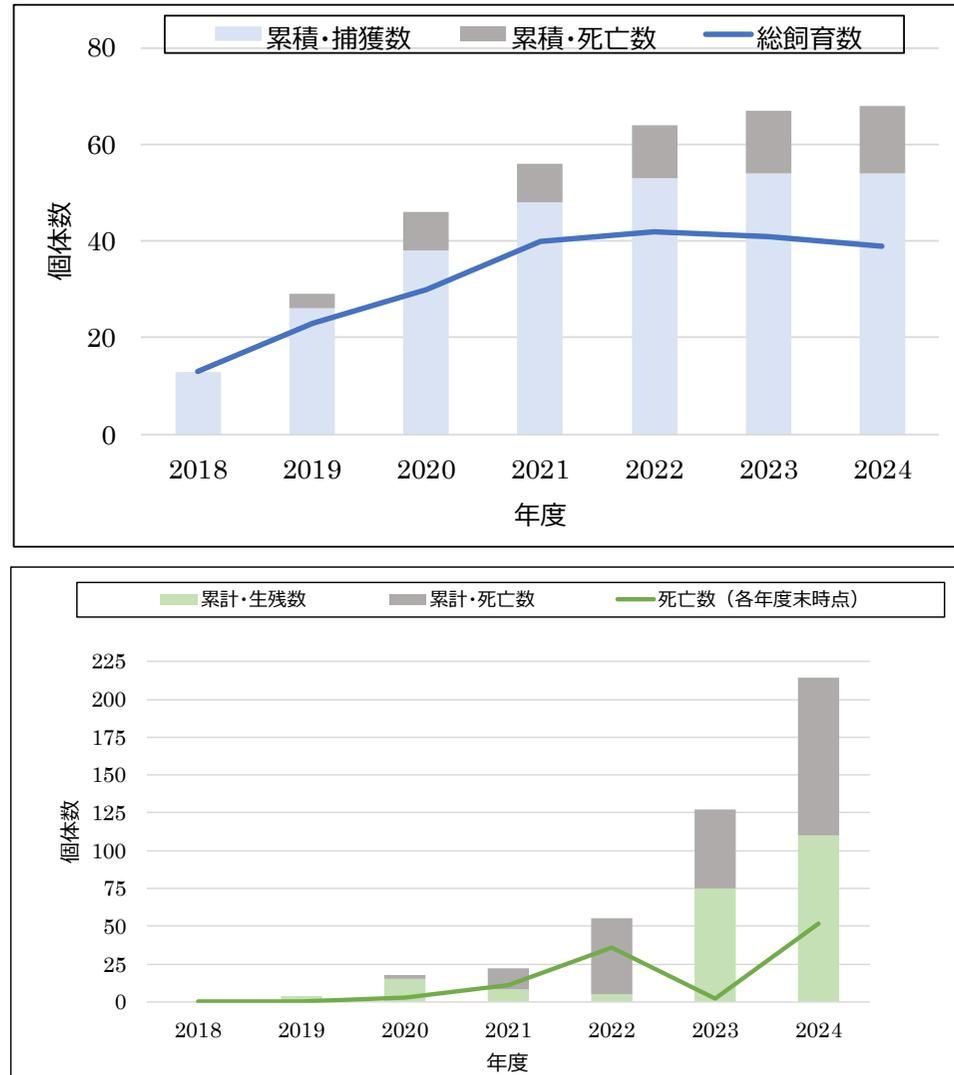
図 2-3 ニホンイシガメの捕獲・飼育状況(上)、ニホンイシガメの飼育下増殖状況(下)

対象種	環境保全措置の実施状況	事後調査結果の概要	
ニホンイシガメ	<p>【2024 年度】 ニホンイシガメは、2018 年度より生息域外保全実施のため捕獲（緊急避難）及び飼育施設での飼育・増殖を実施している。 2024 年度は捕獲を行わなかったが、飼育施設での飼育・増殖を実施した。（【参考②】図 2-3 参照）</p>	<p>【2024 年度】 — ※環境保全措置が完了していないため未実施 事後調査については生息域外保全（野生復帰）開始後に実施する。</p>

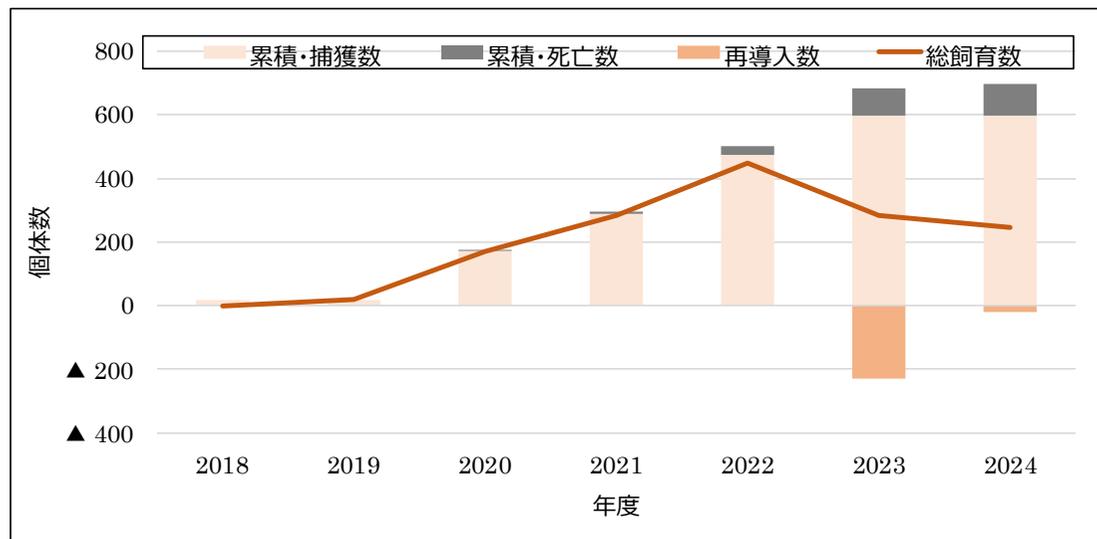
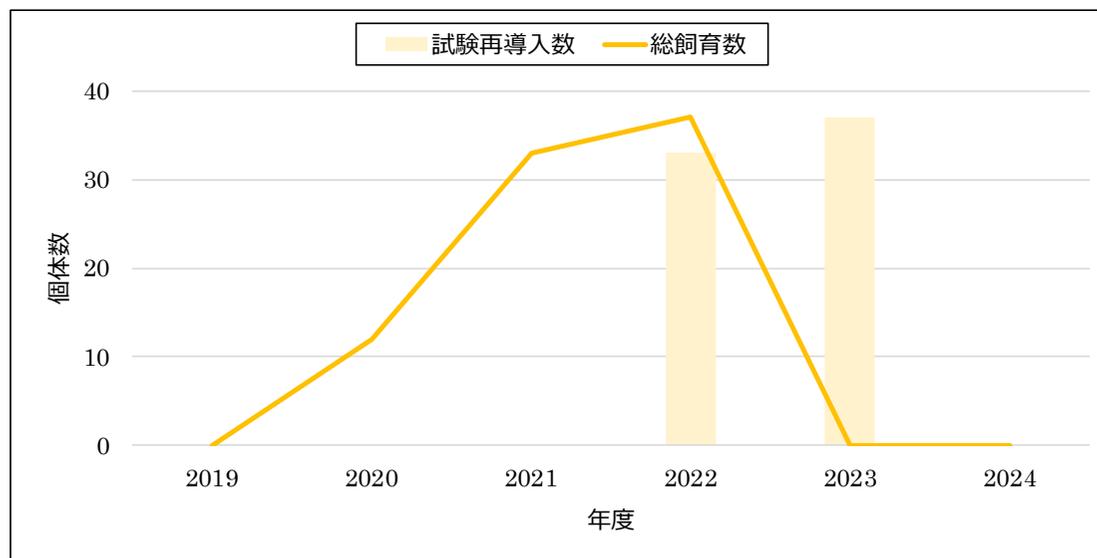
図 2-4 アカハライモリの捕獲・飼育状況(上)、 アカハライモリの飼育下増殖状況(下)

対象種	環境保全措置の実施状況	事後調査結果の概要
アカハライモリ	<p>【2024 年度】 アカハライモリは、2018 年度より生息域外保全実施のため捕獲及び飼育施設での飼育・増殖（緊急避難）を実施している。 また、2022 年度より試験的に実施している再導入の取り組みにより、捕獲個体のうち 230 個体（2023 年度捕獲個体を含む。）は生息環境整備した保全エリア内へと放流している。（【参考②】図 2-4 参照）</p> <div style="display: flex; justify-content: space-around;"> <div style="text-align: center;">

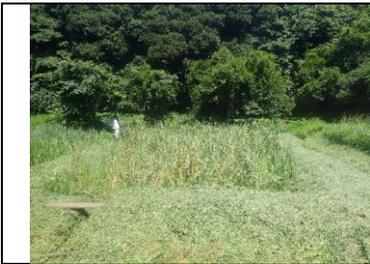
対象種	環境保全措置の実施状況	事後調査結果の概要
植物	<p>【2024年度】 2024年度は、グリーンポート エコ・アグリパークの整備後の環境の維持管理を行った。</p> <div style="display: flex; justify-content: space-around;"> <div style="text-align: center;">

<p>整備前状況 撮影年月：2024年7月</p> </div> <div style="text-align: center;">

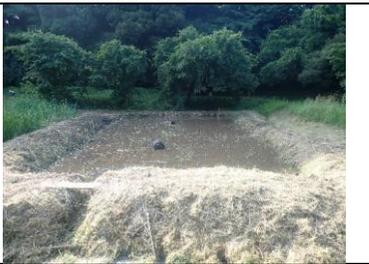
<p>整備後状況 撮影年月：2024年7月</p> </div> </div> <p style="text-align: center;">谷津環境の整備状況</p> <p>【2023年度以前】 2022年度に、グリーンポート エコ・アグリパークにおいて、谷津環境の整備・維持管理を行った。</p>	<p>【2024年度】 グリーンポート エコ・アグリパークの谷津上流部において、2022年度に実施した谷津環境再生試験（谷津再生試行）の効果を確認するため、整備地及び未整備地において、維管束植物、植生に対する相調査を行った。</p> <p>（維管束植物） 早春季、春季、夏季及び秋季における現地調査の結果、整備地では合計 55 科 131 種（重要種 2 種）、未整備地では合計 57 科 115 種（重要種確認なし）の維管束植物が確認された。種数・重要種ともに、整備地でより多くの種が確認された。</p> <p>（植生） 整備地を対象として植生図を作成した。</p>

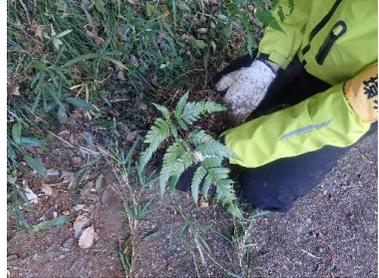
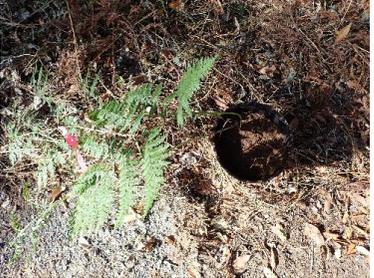
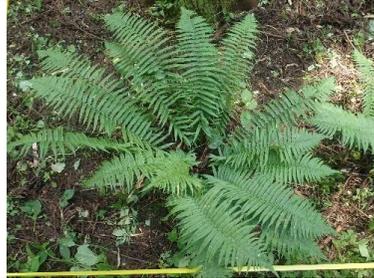
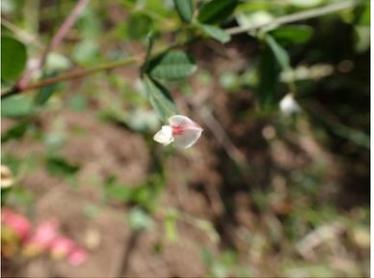
対象種	環境保全措置の実施状況	事後調査結果の概要		
植物	<p>【2024年度】 （維管束植物） 維管束植物の移植は2021年度から段階的に実施している。 2024年度は、改変区域内に生育する保全対象種であるオニカナワラビ、ヒカゲワラビ、キンラン、クロヤツシロラン等9種（17地点）を改変区域外に移植した。</p>	<p>【2024年度】 （維管束植物） これまで移植した15種の事後調査結果は概ね良好であったが、クロヤツシロランは残存率0%、ヒメナミキも残存率0%（移植した数千個体のうち6個体のみ確認）であった。残存率が低い種については、維持管理作業の追加実施等により対策を講じる予定である。</p>

<p>掘り取ったオニカナワラビ 撮影日：2024年12月11日</p>	<p>掘り取ったヒカゲワラビ 撮影日：2024年12月12日</p>	<p>イワヘゴ移植地 移植個体の状況 撮影年月：2024年8月6日</p>	<p>マキエハギ移植地 移植個体の状況（開花） 撮影年月：2024年8月6日</p>

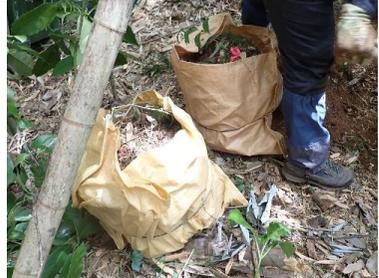
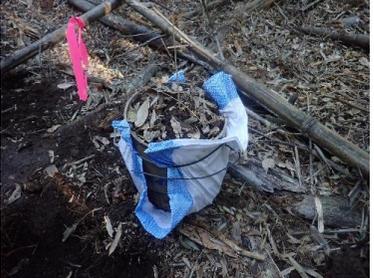
<p>掘り取ったキンラン（ポイド管） 撮影日：2024年7月29日</p>	<p>掘り取ったクロヤツシロラン 撮影日：2024年12月17日</p>	<p>ウスゲチョウジタデ移植 移植個体の状況 撮影年月：2024年10月18日</p>	<p>ヒメナミキ移植地 移植個体の状況 撮影年月：2024年10月18日</p>
	<p>移植個体等の状況（維管束植物の移植）</p>		<p>事後調査での確認状況（維管束植物の移植）</p>

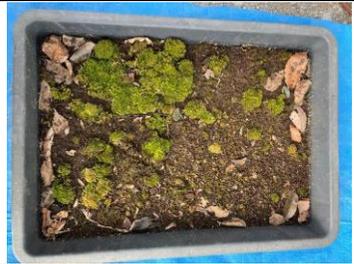
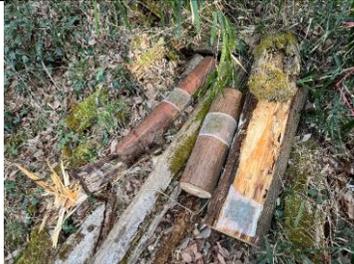
対象種	環境保全措置の実施状況	事後調査結果の概要		
植物	<p>【2024年度】 （蘚苔類） 蘚苔類の移植は2021年度から段階的に実施している。 2024年度はイクタマユハケゴケ移植先に生育不良地点があったことから、対策のため追加移植を行った。</p> <p>（大型藻類） 大型藻類の移植は2021年度から段階的に実施している。 2024年度は、個体の保全のため大型藻類（チャイロカワモズク、アオカワモズク及びビシャジクモ）を改変区域外に計8地点移植した。</p>	<p>【2024年度】 （蘚苔類） ウマスギゴケ等の5種について、一部個体の確認がみられない地点もあったものの、おおむね良好に生育していることが確認された。</p> <p>（地衣類） トゲサルオガセは残る1地点でおおむね良好に生育していることが確認された。</p> <p>（大型菌類） マユハキタケはおおむね良好に生育していることが確認された。</p> <p>（大型藻類） カワモズク2種について、移植後当年の調査結果では、半数の地点で藻体が確認された。</p>

<p>イクタマユハケゴケ 移植個体 撮影年月：2025年3月</p>	<p>イクタマユハケゴケ 移植地点 撮影年月：2025年3月</p>	<p>ウマスギゴケ（個体移植） 【良好】 撮影年月：2024年7月</p>	<p>トゲサルオガセ（個体移植） 【やや良好】拡大 撮影日：2024年7月19日</p>

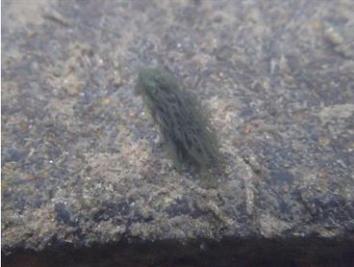
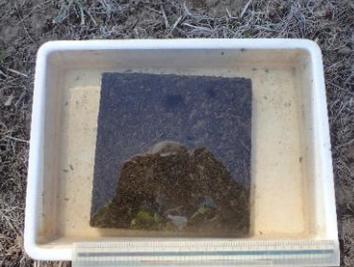
<p>アオカワモズク藻体（参考） 撮影年月：2025年2月</p>	<p>基質として設置したコンクリートブロック 撮影年月：2025年2月</p>	<p>マユハキタケ【良好】 撮影年月：2024年10月</p>	<p>アオカワモズク藻体【良好】 撮影年月：2025年3月</p>
	<p>移植個体等の状況（蘚苔類、大型藻類の移植）</p>		<p>事後調査での確認状況（蘚苔類等の移植）</p>

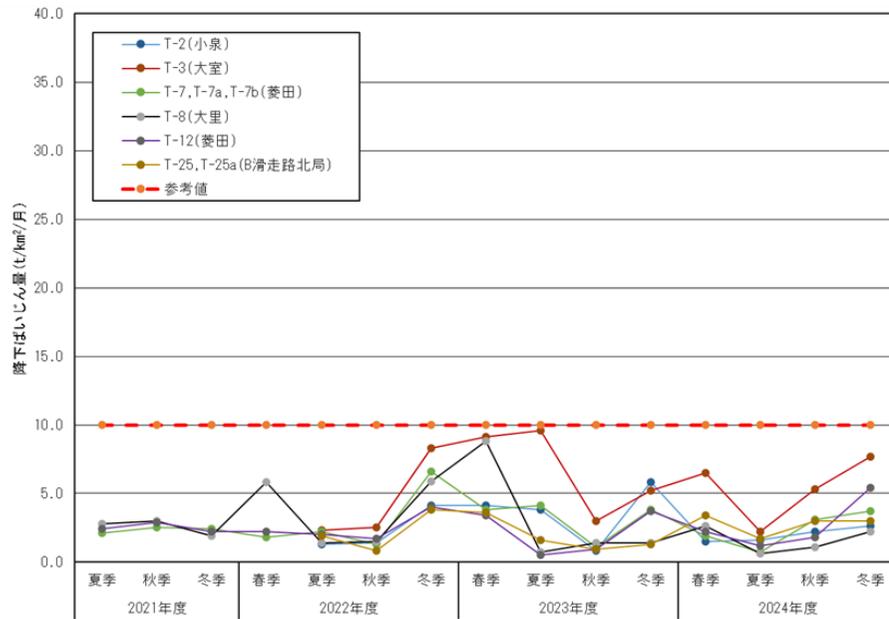
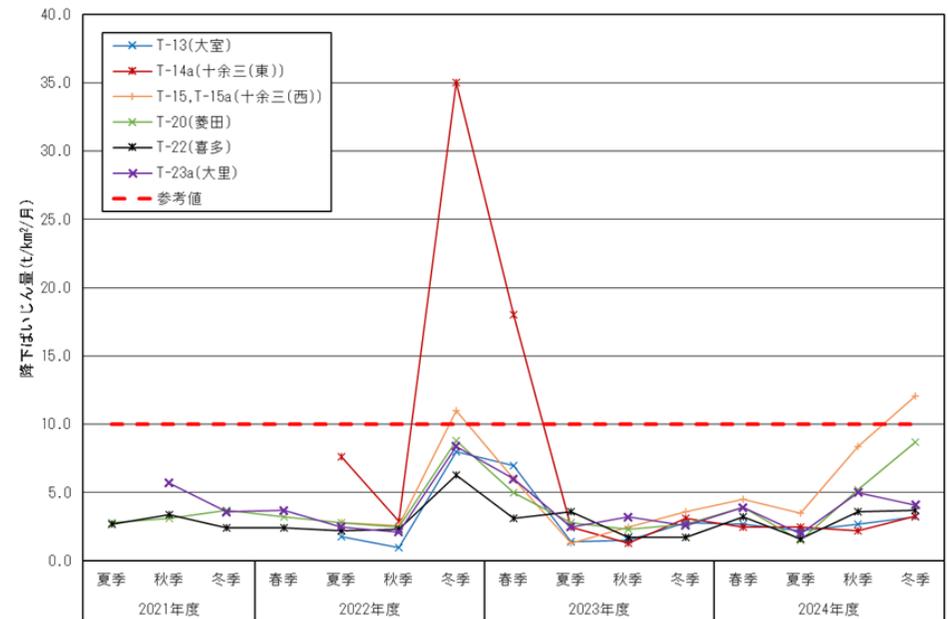
図 4-1 降下ばいじん調査結果（一般環境）（左）と降下ばいじん調査結果（沿道環境）（右）

事後調査を行うこととした理由	事後調査結果の概要
<p>予測の結果、造成等の施工及び建設機械の稼働に伴う粉じんについては、予測の不確実性は小さいが、敷地境界における予測結果が評価の目安とした参考値(10t/km²/月)を上回っている地点があることから、事後調査を実施する。</p>	<p>【2024 年度】</p> <p>降下ばいじん調査結果は、表 4-2 に示すとおりである。2024 年度調査期間中の降下ばいじん量の範囲は、一般環境調査地点で 0.6～7.7t/km²/月、沿道環境調査地点では、1.5～12.1t/km²/月であった。また期間中の最大値は、一般環境調査地点では冬季調査時における T-3 地点の 7.7t/km²/月、沿道環境調査地点では冬季調査時における T-15a 地点の 12.1t/km²/月であった。冬季調査時における T-15a 地点の調査結果は、参考値である 10t/km²/月を上回っていたが、その他の調査時期及び調査地点では、参考値を下回っていた。</p> <p>2024 年度冬季は、図 4-1 に示すとおり、多くの調査地点で 2023 年度冬季よりもやや高い値を示している。増加傾向が多く地点に共通していること及び調査期間中の降水量が少なかったことから、広範囲に共通する要因（空気の乾燥や畑地からの発じんなど）が主要な要因と考えられた。</p> <p>なお、T-15a 地点の降下ばいじん中の溶解性と不溶解性成分比を確認したところ不溶解性成分が多くなっていた。調査地点のすぐ南側で成田空港とは別の工事が実施されていたことから、その影響を受けた可能性がある。引き続き調査を継続する中で、調査結果の傾向把握に努める。</p>

調査項目	調査地点名			調査時期				参考値
				2024年度				
				春季	夏季	秋季	冬季	
降下ばいじん (t/km ² /月)	一般環境	T-2	小泉 (小泉共同利用施設)	1.5	1.6	2.2	2.6	10t/km ² /月 以下
		T-3	大室 (竜面集会所)	6.5	2.2	5.3	7.7	
		T-7b ^{※1}	菱田 (NAA用地)	1.9	0.7	3.1	3.7	
		T-8	大里 (NAA用地)	2.6	0.6	1.1	2.2	
		T-12	菱田 (辺田公会堂)	2.2	1.2	1.8	5.4	
		T-25a ^{※2}	B滑走路北局 (成田空港管理用地内)	3.4	1.7	3.0	3.0	
	沿道環境	T-13	大室 (県道115号線)	2.7	2.2	2.7	3.2	
		T-14a ^{※3}	十余三 (東) (国道51号)	2.5	2.5	2.2	3.3	
		T-15a ^{※4}	十余三 (西) (国道51号)	4.5	3.5	8.4	12.1	
		T-20	菱田 (県道106号線)	3.9	1.5	5.2	8.7	
		T-22	喜多 (国道296号)	3.2	1.6	3.6	3.7	
		T-23a ^{※5}	大里 (国道296号)	3.9	2.0	5.0	4.1

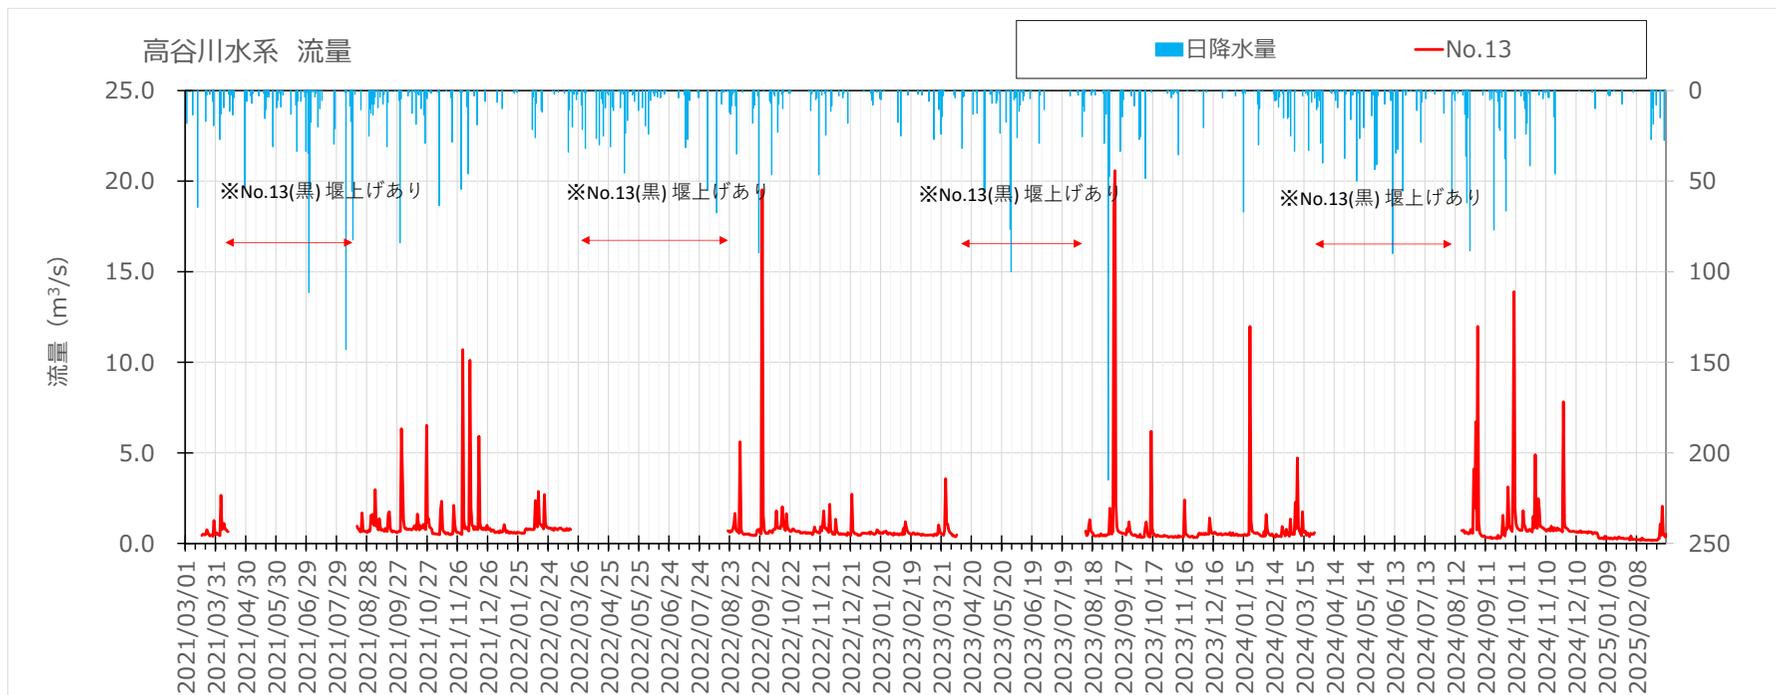
図 4-2 河川流量調査結果 (2021年3月~2025年3月: 高谷川)

事後調査を行うこととした理由	事後調査結果の概要
予測の結果、地下水位及び周辺河川の流量に変化はないものの、環境保全措置の雨水浸透対策などの効果に不確実性があるため、事後調査を実施する。	【2024年度】 工事前の現況調査として2021年度から引き続き河川流量・河川水位調査を実施した。 今後(施工中、施工後)の調査結果と比較できる1年間の資料を得た。

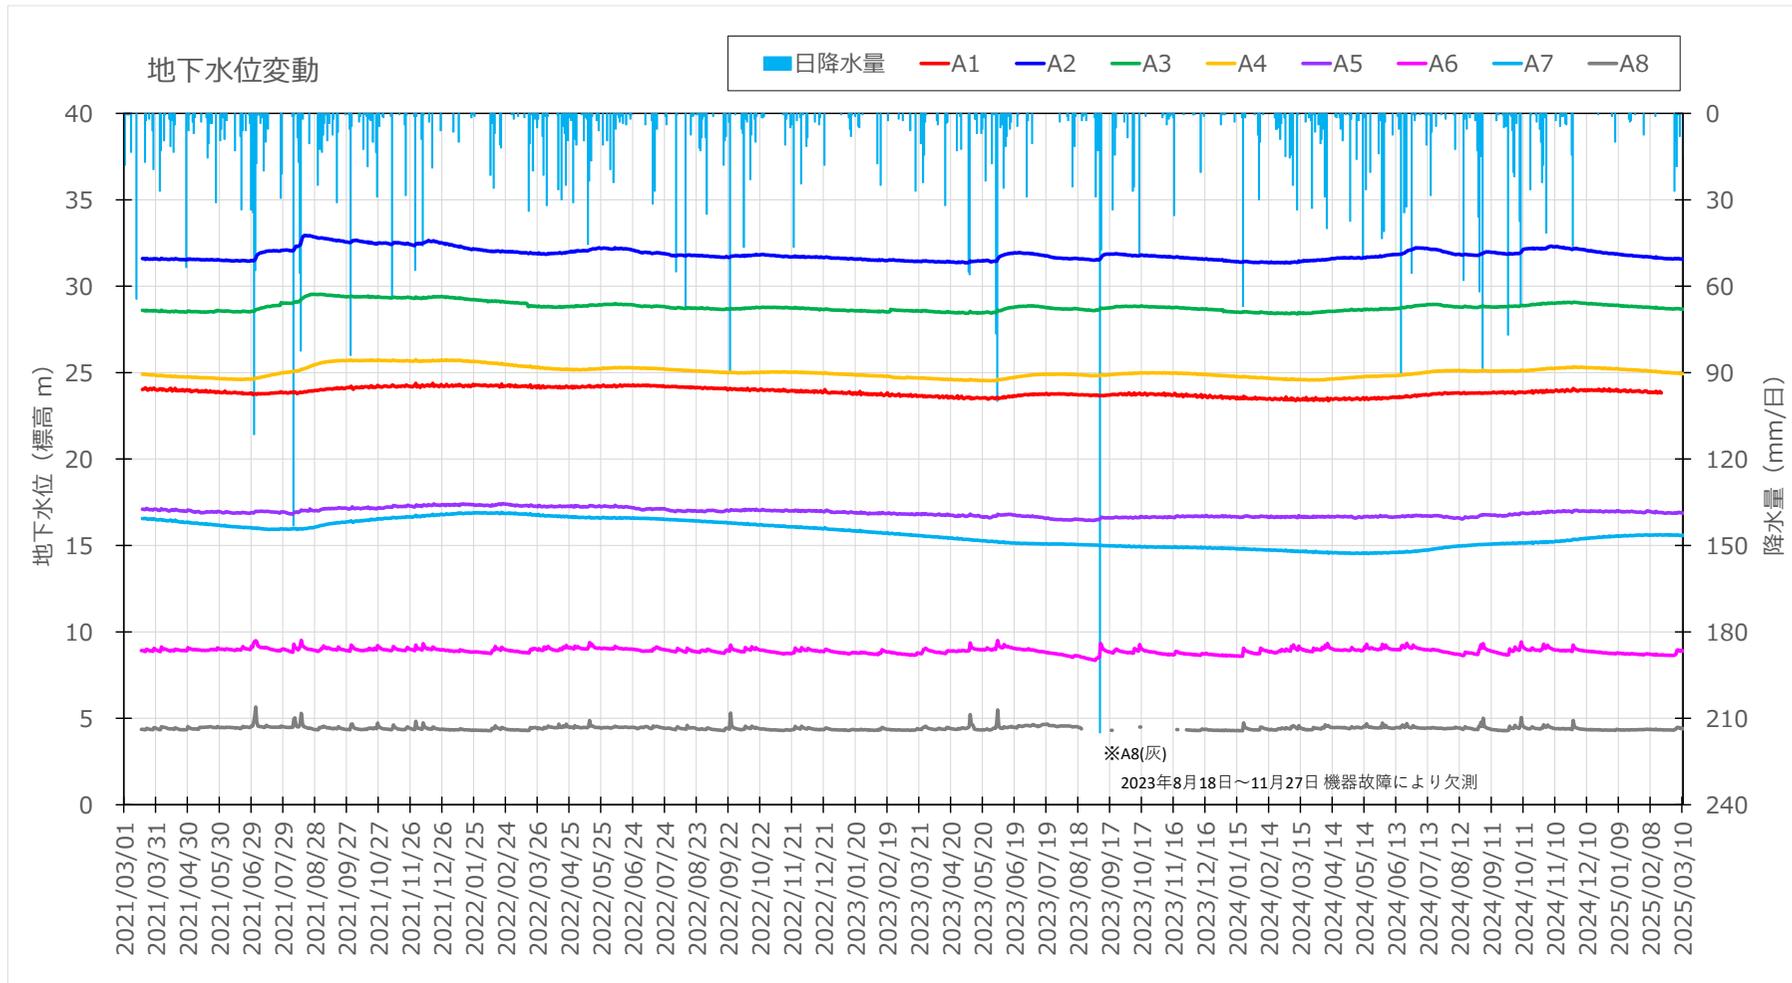
図 4-3 地下水位調査結果 (2021年3月～2025年3月)

事後調査を行うこととした理由	事後調査結果の概要
予測の結果、地下水位及び周辺河川の流量に変化はないものの、環境保全措置の雨水浸透対策などの効果に不確実性があるため、事後調査を実施する。	【2024年度】 工事前の現況調査として2021年度から引き続き地下水位調査を実施した。 今後(施工中、施工後)の調査結果と比較するための1年間の資料を得た。
