# 成田空港の更なる機能強化 環境影響評価に係る環境保全の取り組み (2025 年次版)

2026 年 9 月

成田国際空港株式会社

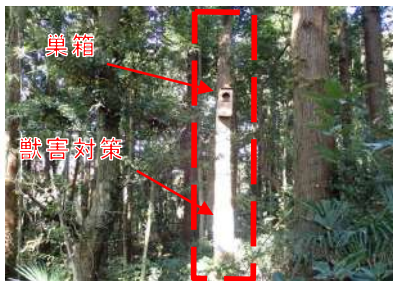
| | | | | | | | | | | | | | | | | | | | | | | | | | |
| | フクロウ巣箱設置・獣害対策実施写真（フクロウ巣箱 D） | | | | | | | | | | | | | | | | | | | | | | | | | |

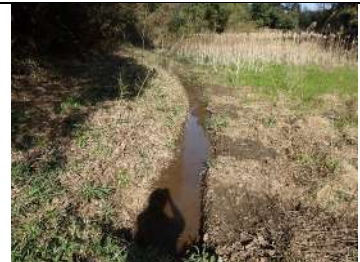
| 対象種 | 環境保全措置の実施状況 | 事後調査結果の概要 |
|---|---|---|
| 動物 | <p><b>【2025 年度】</b><br/>2024 年度にホトケドジョウの生息環境として整備した土水路及び土水路と連結した湿田環境の維持管理を実施した。土水路については泥上げ、周辺の落葉の除去、草刈りを行い、水路環境の維持を図った。また、2024 年度に創出した湿田環境の一部の水深が浅く、水が溜まりにくくなっていたことから、該当箇所の湿田環境の掘り下げを実施し、湿田環境の水深の維持を図った。</p> <div> </div> <div> <p>整備後状況（土水路）<br/>撮影年月：2026年4月</p> <p>整備後状況（湿田環境掘り下げ）<br/>撮影年月：2026年4月</p> </div> <p>(参考)ホトケドジョウ生息環境の整備状況</p> | <p><b>【2025 年度】</b><br/>2024 年度以降実施している環境保全措置の効果を確認するため繁殖状況確認と個体数推定を実施した。<br/>繁殖状況について、確認されたホトケドジョウの体長組成のピークは 2025 年 6 月に 25～30mm、9 月に 35～40mm、2026 年 1 月に 40～45mm であった。ホトケドジョウの成体は 40～60mm 程のため、春季以降に孵化した個体は順調に成長していると考えられる。<br/>推定個体数は 2025 年 9 月時点で 758 個体であった。2024 年 9 月調査では 594 個体であったことから推定個体数は増加しており、ホトケドジョウの生息環境は現時点では良好に保たれていると考えられる。</p> <div> </div> <div> <p>ホトケドジョウ成魚<br/>撮影年月：2025年9月</p> <p>ホトケドジョウの体長組成<br/>(2025年9月)</p> </div> |

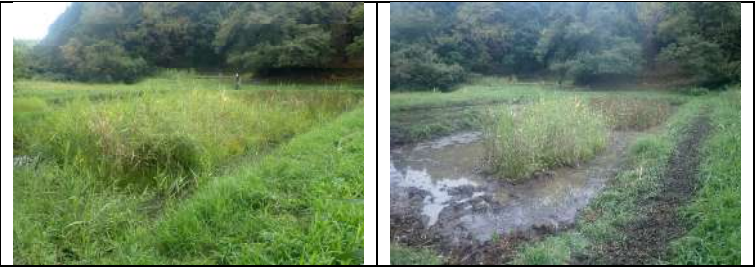
| 対象種 | 環境保全措置の実施状況 | 事後調査結果の概要 |
|---|---|---|
| 動物 | <p><b>【2025 年度】</b><br/>2025 年度は、グリーンポート エコ・アグリパークの整備後の環境の維持管理を行った。</p> <div data-bbox="390 472 1140 797"> <div data-bbox="390 737 1140 797"> <div>整備前状況<br/>撮影年月：2025年9月</div> <div>整備後状況<br/>撮影年月：2025年9月</div> </div> <p>谷津環境の整備状況</p> <p><b>【2024 年度以前】</b><br/>2022 年度に、グリーンポート エコ・アグリパークにおいて、谷津環境の整備・維持管理を行った。</p> </div> | <p><b>【2025 年度】</b><br/>グリーンポート エコ・アグリパークの谷津上流部において、2022 年度に実施した谷津環境再生試験（谷津再生試行）の効果を確認するため、整備地及び未整備地において、昆虫類、底生動物、両生類及び爬虫類に対する相調査及び注目種調査を行った。</p> <p><b>（昆虫類）</b><br/>早春季、春季、夏季及び秋季における現地調査の結果、整備地では合計 88 科 176 種（重要種 7 種、保全対象種 1 種）、未整備地では合計 94 科 201 種（重要種 5 種、保全対象種 1 種）の昆虫類が確認された。</p> <p><b>（底生動物：昆虫網を除く）</b><br/>早春季、春季、夏季及び秋季における現地調査の結果、整備地では合計 8 科 9 種（重要種 1 種）、未整備地では合計 8 科 8 種（重要種 1 種）の底生動物が確認された。</p> <p><b>（両生類）</b><br/>春季及び夏季における別項目での現地調査の結果、整備地では合計 3 科 4 種（重要種 4 種、保全対象種 4 種）、未整備地では合計 1 科 1 種（重要種 1 種、保全対象種 1 種）の両生類が確認された。</p> <p><b>（爬虫類）</b><br/>秋季における別項目での現地調査の結果、整備地では確認されなかったが、未整備地において 2 科 2 種（重要種 2 種、保全対象種 2 種）の爬虫類が確認された。</p> |

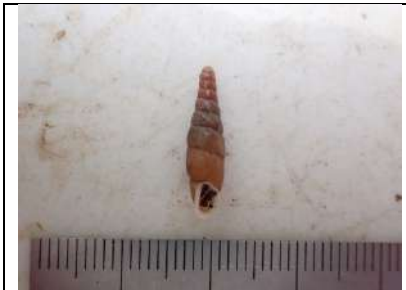
| 対象種 | 環境保全措置の実施状況 | 事後調査結果の概要 | |
|---|---|---|---|
| 陸産貝類 | <p><b>【2025 年度】</b></p> <p>陸産貝類の移設は 2021 年度から段階的に実施している。埋蔵文化財調査の実施に伴い、2025 年 5 月、6 月、11 月に陸産貝類の移設作業を実施した。</p> <p>2025 年度において、殻径 20 mm 程度の大型種（オオタキコギセル、チュウゼンジギセル）計 32 個体、殻径 2 mm 程度の微小種（ウメムラシタラガイ、コシタカシタラガイ、オオウエキビ）計 22 個体及び過年度確認地点の基質を採集・移設した。</p> | <p><b>【2025 年度】</b></p> <p>2021 年度～2025 年度に移設した地点の移設後モニタリング調査の結果、ベニヤ板トラップの下でチュウゼンジギセル(生貝 8 個体)、ウメムラシタラガイ(生貝 4 個体)、コシタカシタラガイ(生貝 5 個体、死貝 4 個体)、の計 3 種が確認された。なお、ベニヤ板トラップの周辺での確認はされなかった。</p> | |
| | <p>移設個体 チュウゼンジギセル<br/>撮影年月：2025年5月</p> | <p>確認個体 チュウゼンジギセル<br/>(生貝：マーキング付き)<br/>撮影年月：2025年9月</p> | <p>確認個体 ウメムラシタラガイ(生貝)<br/>撮影年月：2025年11月</p> |

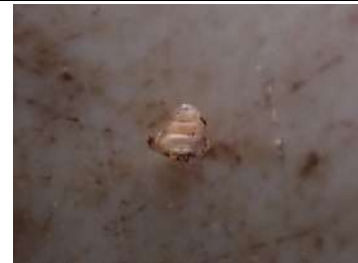
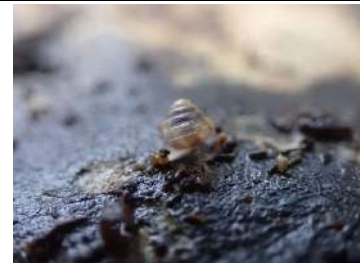
| 対象種 | 環境保全措置の実施状況 | 事後調査結果の概要 | |
|---|---|---|---|
| | | <p>確認個体 コシタカシタラガイ(生貝)<br/>撮影年月：2025年11月</p> | <p>確認個体 コシタカシタラガイ(生貝)<br/>撮影年月：2025年11月</p> |

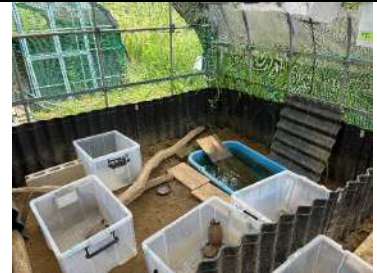
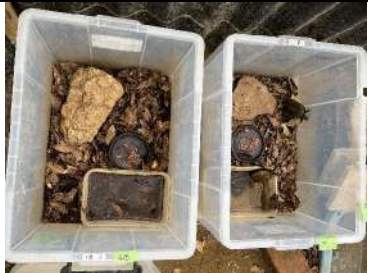
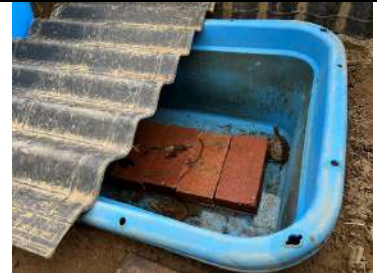
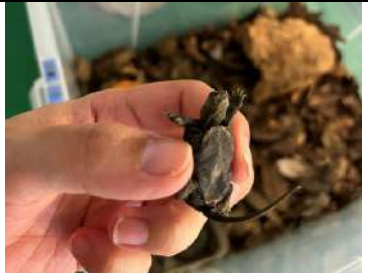
表 2.3-18(1) 環境保全措置の実施状況と事後調査の結果の概要（生息域外保全）

| 対象種 | 環境保全措置の実施状況 | 事後調査結果の概要 |
|---|---|---|
| ニホンイシガメ | <p><b>【2025 年度】</b><br/> ニホンイシガメは、2018 年度より生息域外保全実施のため捕獲（緊急避難）及び飼育施設での飼育・増殖を実施している。<br/> 2025 年度は捕獲を行わなかったが、飼育施設での飼育・増殖を実施した。（【参考②】図 2-6 参照）</p> <div data-bbox="394 526 768 797"> </div> <p>ニホンイシガメ成体の飼育状況<br/> 撮影年月：2025年10月</p> <div data-bbox="779 526 1144 797"> </div> <p>ニホンイシガメ増殖個体の飼育状況（陸域）<br/> 撮影年月：2025年10月</p> <div data-bbox="394 886 768 1157"> </div> <p>ニホンイシガメ幼体の飼育状況（水域）<br/> 撮影年月：2025年10月</p> <div data-bbox="779 886 1144 1157"> </div> <p>ニホンイシガメ増殖個体<br/> 撮影年月：2025年10月</p> <p>ニホンイシガメの飼育・増殖状況</p> | <p><b>【2025 年度】</b><br/> —<br/> ※環境保全措置が完了していないため未実施<br/> 事後調査については生息域外保全（野生復帰）開始後に実施する。</p> |

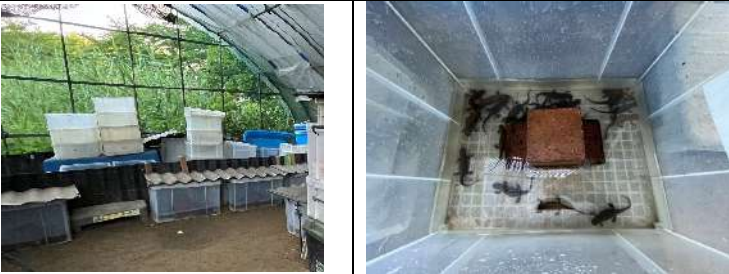
表 2.3-18(2) 環境保全措置の実施状況と事後調査の結果の概要（生息域外保全）

| 対象種 | 環境保全措置の実施状況 | 事後調査結果の概要 |
|---|---|---|
| アカハライモリ | <p><b>【2025 年度】</b><br/> アカハライモリは、2018 年度より生息域外保全実施のため捕獲及び飼育施設での飼育・増殖（緊急避難）を実施している。<br/> また、2022 年度より試験的に実施している再導入の取り組みにより、捕獲個体のうち 254 個体（2023 年度捕獲個体を含む。）は生息環境を整備した保全エリア内へと放流している。（【参考②】図 2-7 参照）</p> <div data-bbox="394 594 1146 927"> <div data-bbox="394 865 1146 927"> <div> <p>アカハライモリ飼育状況<br/>撮影年月：2025年6月</p> </div> <div> <p>アカハライモリ捕獲個体（成体）<br/>撮影年月：2025年6月</p> </div> </div> <p style="text-align: center;"><b>アカハライモリの飼育・増殖状況</b></p> </div> | <p><b>【2025 年度】</b><br/> —<br/> ※環境保全措置が完了していないため未実施<br/> 事後調査については生息域外保全（野生復帰）開始後に実施する。</p> |

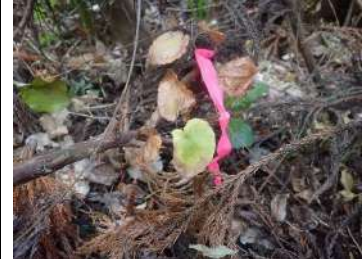
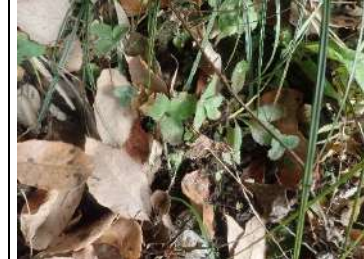
| 対象種 | 環境保全措置の実施状況 | 事後調査結果の概要 |
|---|---|---|
| 植物 | <p><b>【2025 年度】</b><br/> <b>（維管束植物）</b><br/> 維管束植物の移植は 2021 年度から段階的に実施している。<br/> 2025 年度は、改変区域内に生育する保全対象種であるイカリソウ、タチゲヒメヘビイチゴ、シソクサ、キンラン等 7 種（13 地点）を改変区域外に移植した。</p> | <p><b>【2025 年度】</b><br/> <b>（維管束植物）</b><br/> これまで移植した 17 種の事後調査結果はおおむね良好であった。クロヤツシロランは、2024 年度に移植した個体は自生地へ移植を実施し、1 株良好な個体が確認された。ヒメナミキは、2023 年の移植地において、2025 年度から環境整備を開始した。その結果、1 つの移植地で良好な 51 株が確認された。残存率が低い種については、維持管理作業の追加実施等により対策を講じる予定である。</p> |
| | <div data-bbox="401 886 762 974">イカリソウ（掘り取り前）<br/>撮影年月：2025年12月</div> <div data-bbox="762 886 1123 974">タチゲヒメヘビイチゴ（掘り取り前）<br/>撮影年月：2025年12月</div> | <div data-bbox="1190 886 1551 974">クロヤツシロラン：移植個体の状況（結実）<br/>撮影年月：2025年10月</div> <div data-bbox="1551 886 1913 974">ヒメナミキ：移植個体の状況（開花、結実）<br/>撮影年月：2025年10月</div> |
