成田空港の更なる機能強化  
環境影響評価に係る環境保全の取り組み  
(2023 年次版)

2024 年 9 月

成田国際空港株式会社

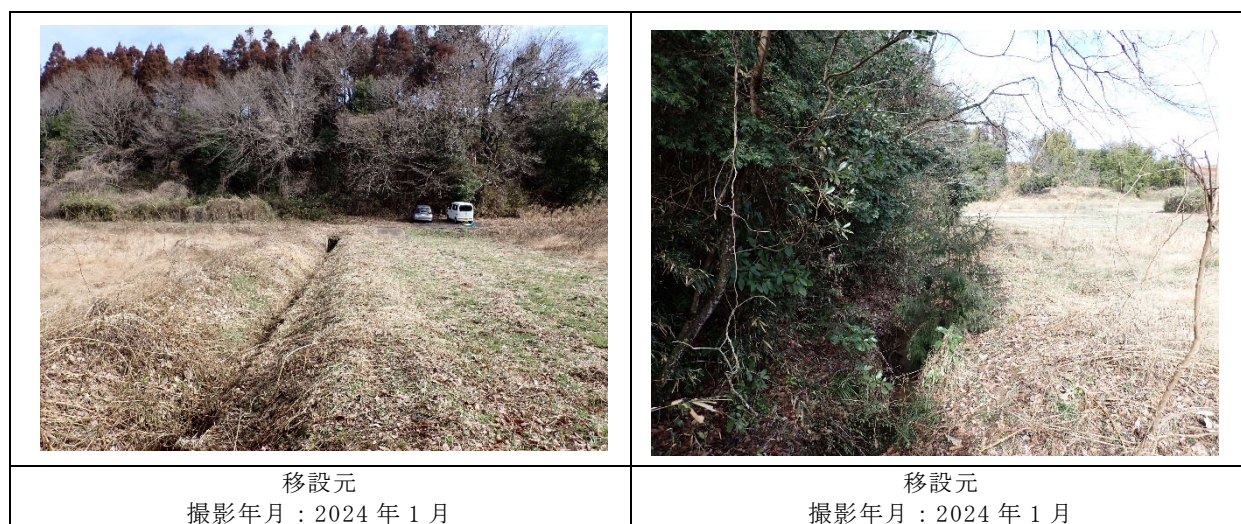
図 3.2-5 移設元の状況

ホタル類の移設元の環境状況は図 3.2-5、移設先の状況は図 3.2-6、移設元及び移設先位置は図 3.2-7 に示すとおりである。

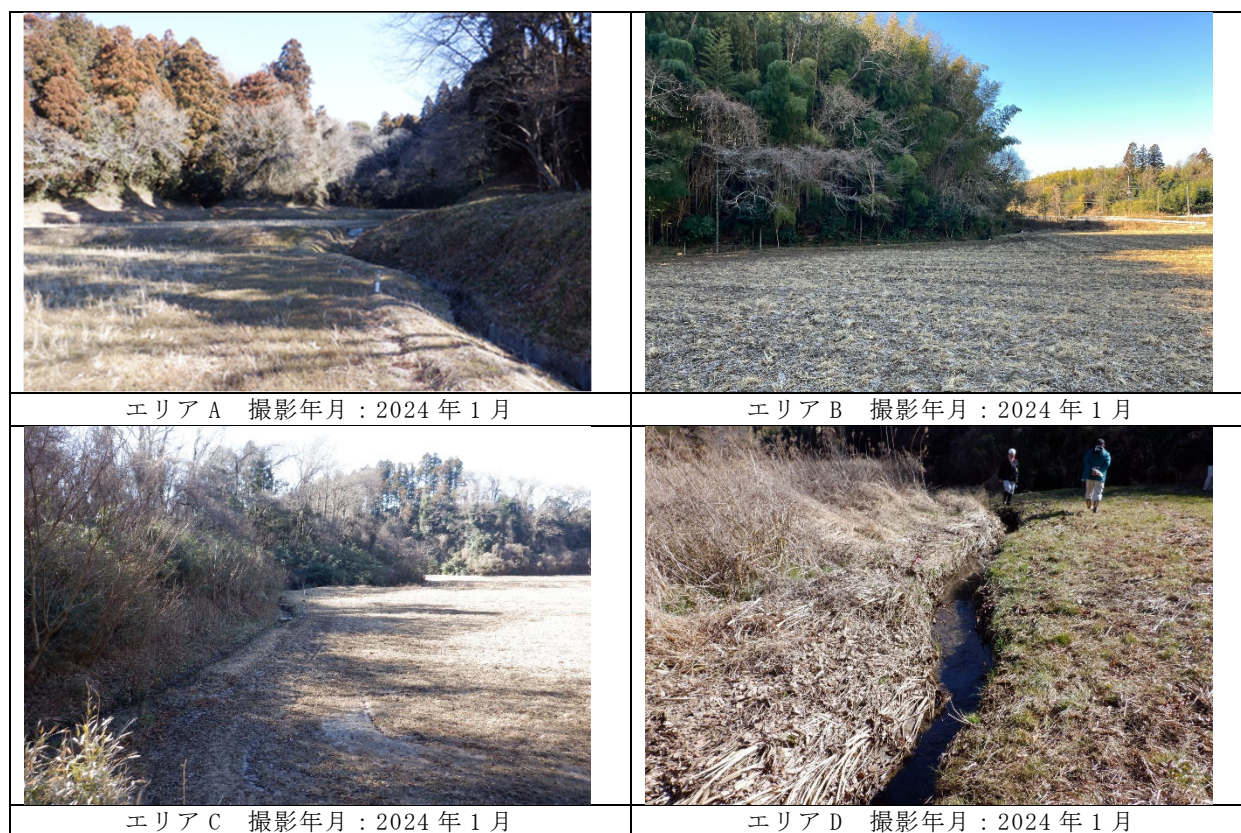
図 3.2-6 移設先の状況

ホタル類の移設を行う前に、現地踏査により移設先の環境の確認を行うとともに、簡易な水質等の計測を実施した。計測結果は表 3.2-12 に示すとおりであり、水質等に異常値は認められず、概ね一般的なホタルの生息条件を満たしていることから、移設先としては問題がないと考えられた。

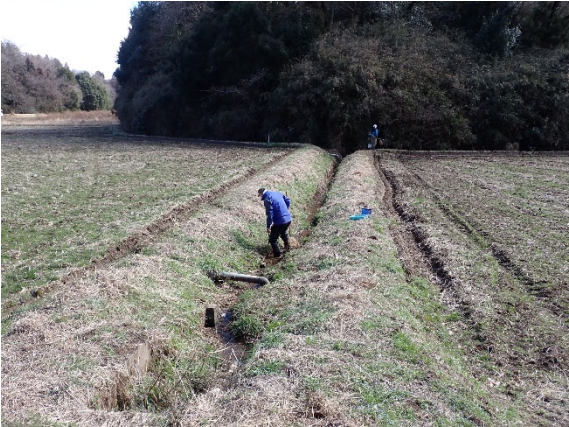
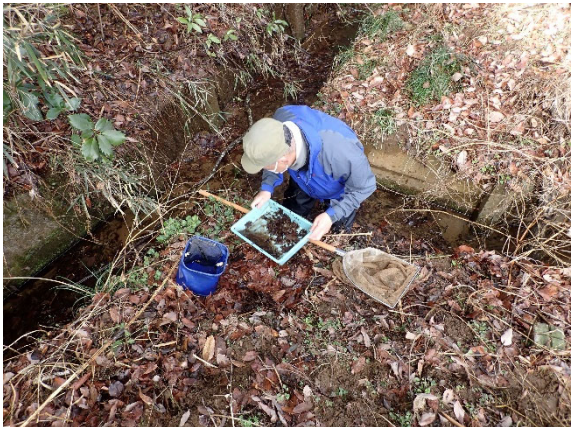
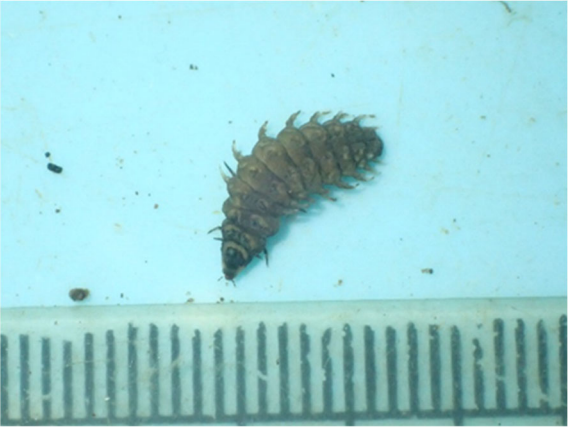
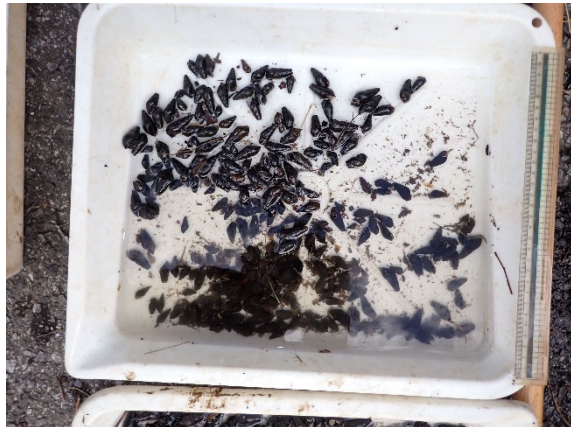
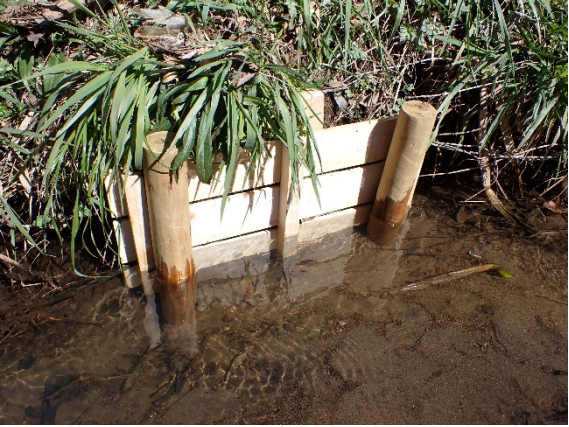
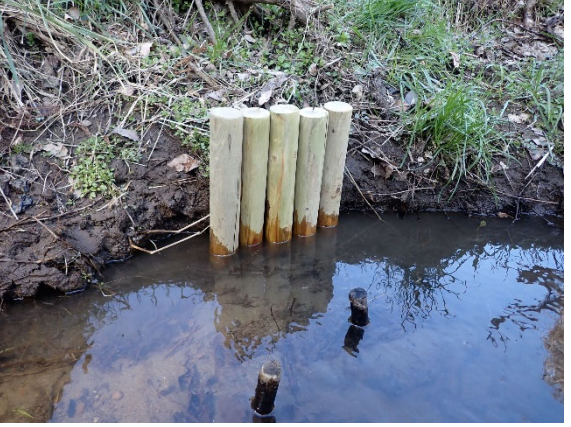
図 3.2-8 ホタル採取及び環境整備状況

移設の実施状況は表 3.2-13 に、移設及び環境整備の状況は図 3.2-8 に示すとおりである。

移設元では 2021 年度の発生最盛期に成虫 120 個体が確認されたことから、これを目標数としている。2023 年度は幼虫及びカワニナの移設を実施したのみであり、2024 年度に引き続き成虫の移設を行う予定である。

| <p>移設元での採取状況<br/>撮影年月：2024 年 2 月</p> | <p>移設元での採取状況<br/>撮影年月：2024 年 2 月</p> |
| <p>ゲンジボタル幼虫<br/>撮影年月：2024 年 2 月</p> | <p>カワニナ<br/>撮影年月：2024 年 2 月</p> |
| <p>移設先整備（エリア D）<br/>撮影年月：2024 年 2 月</p> | <p>移設先整備（エリア D）<br/>撮影年月：2024 年 2 月</p> |

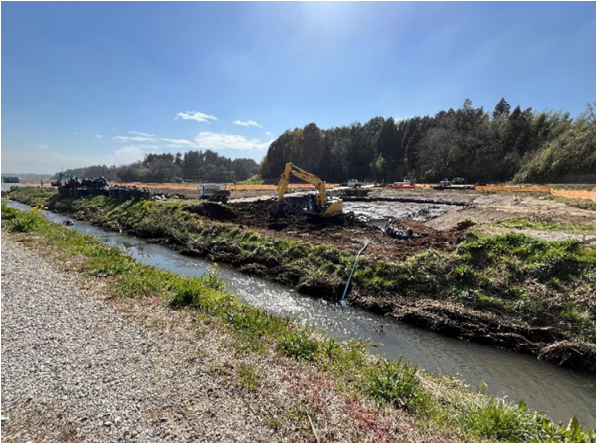
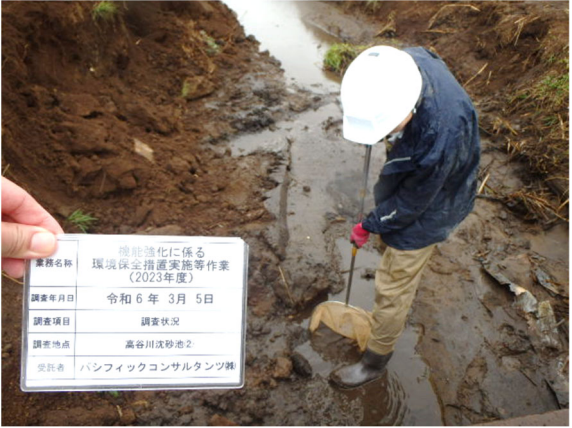
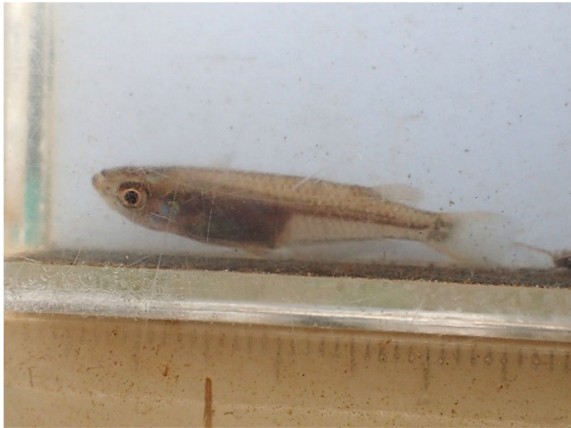
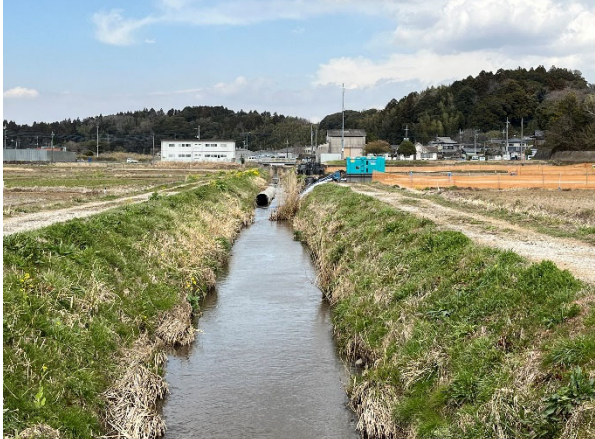
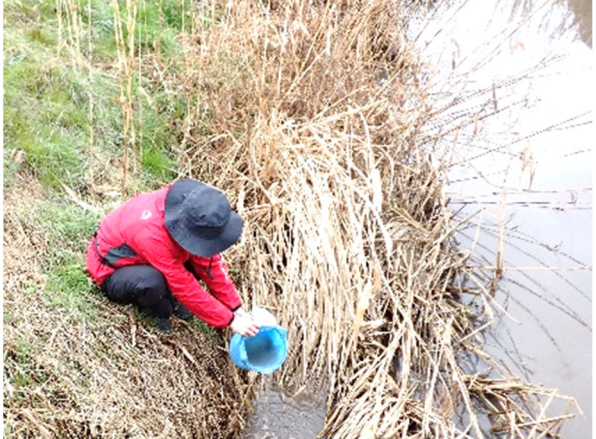
図 3.2-11 魚類移設状況

C 滑走路施工区域内において着工された準備工事（高谷川周辺の沈砂池工事）に伴い高谷川本川の一部区間を切廻し水路に接続することから、高谷川の工事区間に生息している個体を高谷川下流側へと移設した。

移設の実施状況は表 3.2-16、図 3.2-11 及び図 3.2-12 に示すとおりである。対象種以外の個体についても、外来生物を除く確認されたすべての個体は高谷川下流へと移設した。

| <p>移設元（沈砂池②）<br/>撮影年月：2024年3月</p> | <p>移設元（沈砂池③）<br/>撮影年月：2024年3月</p> |
| <p>移設元での採取状況<br/>撮影年月：2024年3月</p> | <p>ミナミメダカ<br/>撮影年月：2024年3月</p> |
| <p>移設先（高谷川下流）<br/>撮影年月：2024年3月</p> | <p>移設先での放流状況<br/>撮影年月：2024年3月</p> |

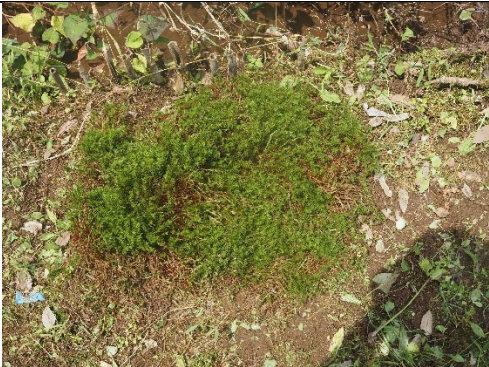
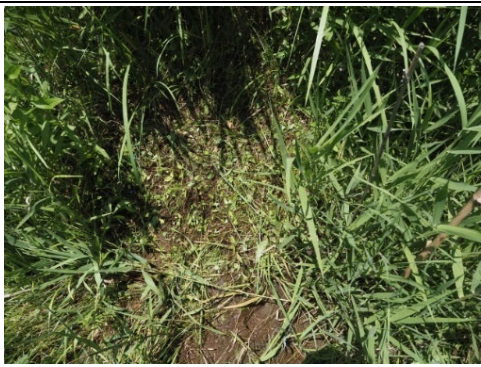
| ウマスギゴケ (株移植) 【良好】<br>撮影年月：2023年7月 | ウマスギゴケ (株移植) 【消失】<br>撮影年月：2023年7月 |
